精度は「信頼」の証。最先端測定で未来を切り拓く

## 画像測定

## 成分分析

株式会社ツルタ製作所

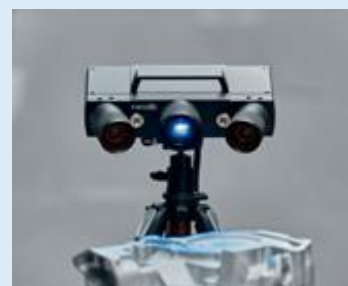
非接触式三次元測定機 ATOS Q

数百万のデータポイントを一度に取得できるため、従来の接触式測定機よりも複雑な形状や細部の測定が可能です。また測定結果は、カラーマッピングで視覚的に表示されます。これにより、寸法の偏差や不良箇所が一目で確認でき、迅速な評価と問題解決が可能です。設計データとの比較も簡単に行え、品質管理が効率的に行われます。

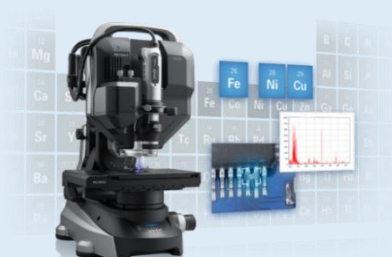
光学顕微鏡 VHX-8000

レーザー技術を活用した元素分析は、材料の局所的なエリアでの正確な組成分析が可能です。レーザーによって微小な領域を精密にターゲットにできるため、サンプル全体ではなく特定の微小部分について詳細な元素分析を瞬時に行うことができます。

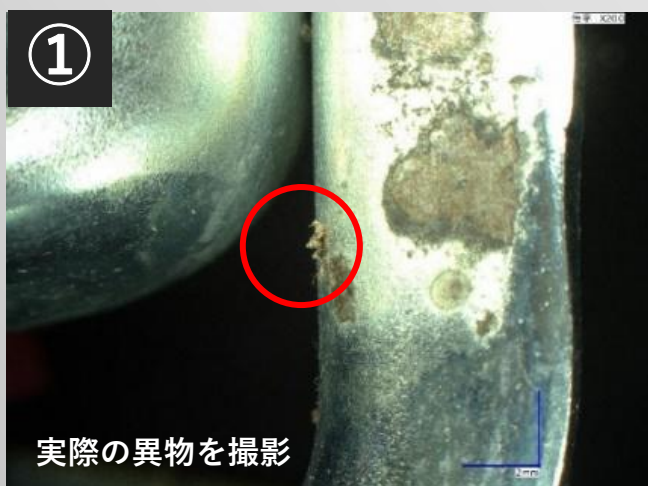
実際の異物を撮影

製品の表面に異物を発見。

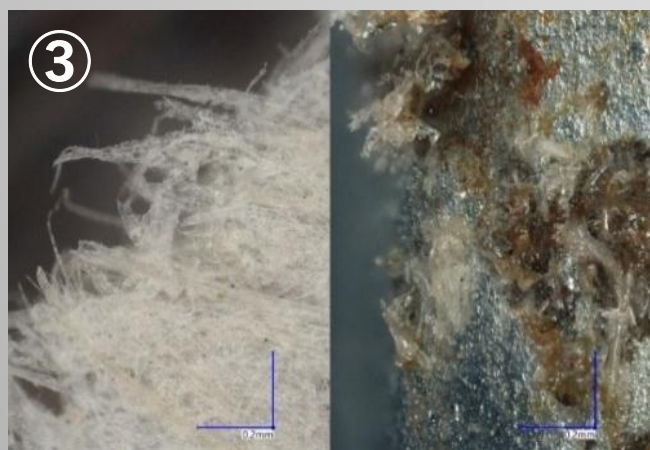
さらに調査を進めると、新聞紙と酷似していることが判明した。（左：新聞紙 右：異物）

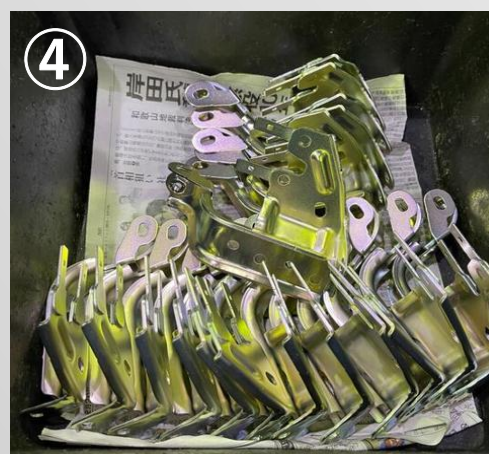
通い箱の底面に敷かれていた「新聞紙」が製品に付着した事が原因と判明するきっかけとなった。

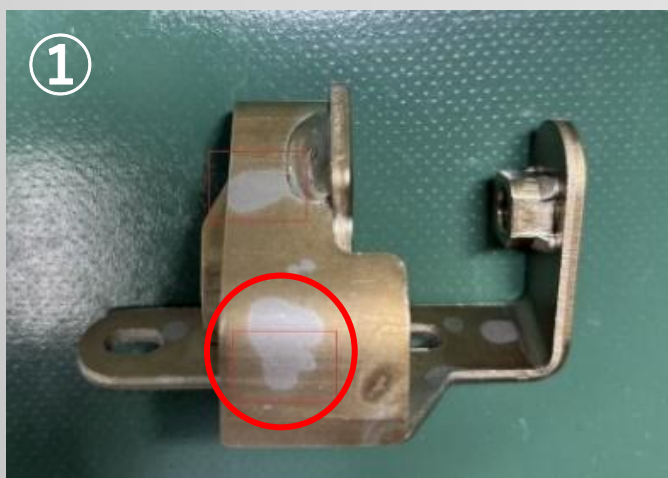
①  
メッキ処理が施されている製品の一部分が変色している。

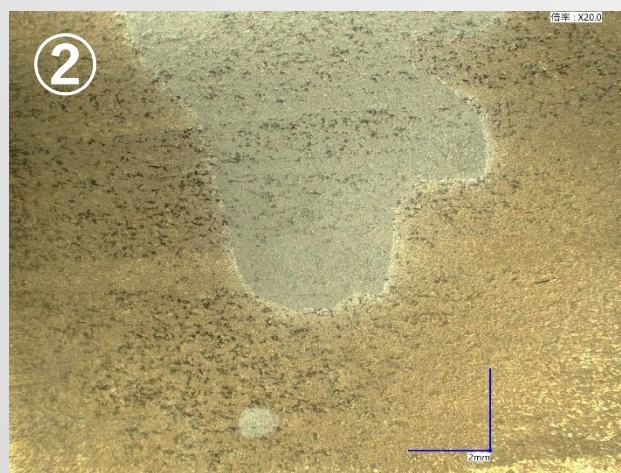
②  
変色部の拡大図。メッキが剥がれてる可能性があるため、成分分析を実施。
